Gutachtliche Stellungnahme

Nr.: 155 28266

Erstelldatum	7. Dezember 2004
Auftraggeber	3ks profile gmbh Asangstrasse 16 94436 Simbach
Auftrag	Gutachtliche Stellungnahme zu Prüfbericht Nr. 104 28266 vom 20. August 2004
Gegenstand	3win-Fensterbank mit geklebten Bordstücken (Aluminium)
Inhalt	1 Problemstellung 2 Beurteilung 3 Ergebnis und Aussage Anlage 1 (1 Seite) Anlage 2 (1 Seite)

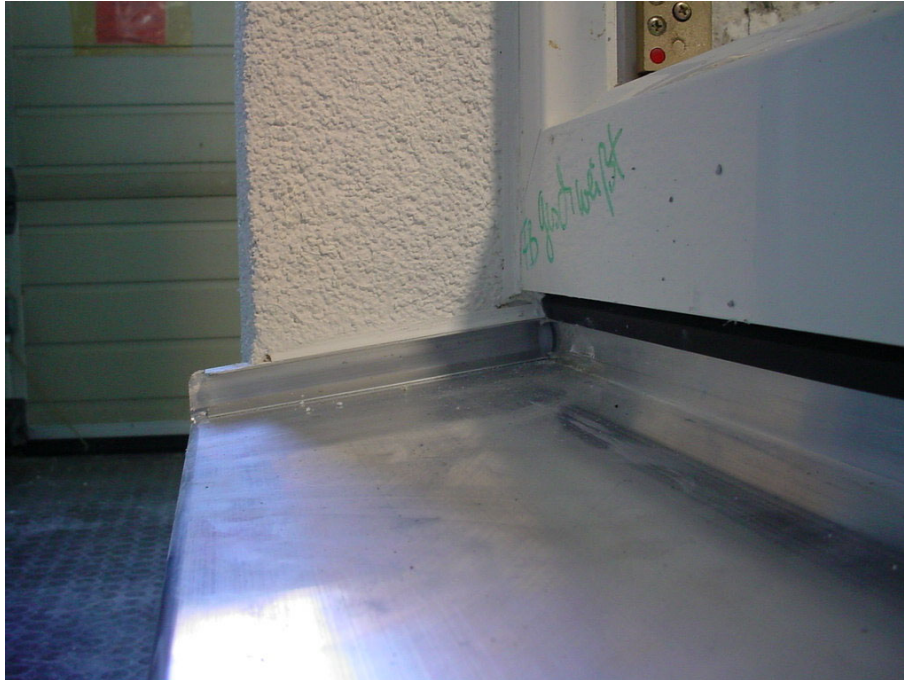
Bild 1 Einbausituation Bauteilprüfung 104 28266

Prüfbericht 104 28266	Außenwand bestehend aus verputztem Mauerwerk (Kalksandstein) und Wärmedämmverbundsystem aus 100 mm Hartschaumplatten mit Dünnschichtputz (Gewebspachtel und Edelputz); weißes Kunststofffenster (B x H: 123 x 148 cm ²), Aluminium-Außenfensterbank mit Aluminium-Bordstücken. Seitliche Einbindung der Fensterbank mit „T-FAL-Dichtsystem außen (WDVS)“, an den Stirnseiten und unterhalb der Fensterbank Abdichtung mit imprägniertem Schaumkunststoffband (Anlage 1, Bild 1). <i>Ergebnis:</i> Bei der Schlagregenprüfung im Neuzustand und nach simulierten Kurzzeitbelastungen (Temperaturwechsel, Dauerfunktion, Winddruck-/Sogbelastung) war bis zu einer Prüfdruckdifferenz von 600 Pa kein Wassereintritt über die Putzanschlussbereiche zur Fensterbank festzustellen.
Bauteilprüfung 104 28751	Außenwand bestehend aus beidseitig verputztem Ziegelmauerwerk; weißes Kunststofffenster; 3win-Fensterbank (Aluminium) mit, an den Kontaktflächen zur Fensterbank verklebten Aluminiumbordstücken (2komponentiger PU-Kleber, Typ FENOPUR Duett). Anschluss zum Rahmen mit 3comp Kompriband 20/2 (Anlage 1, Bild 2). <i>Ergebnis:</i> Bei der Schlagregenprüfung im Neuzustand und nach simulierten Kurzzeitbelastungen (Temperaturwechsel, Dauerfunktion, Winddruck-/Sogbelastung) war bis zu einer Prüfdruckdifferenz von 600 Pa kein Wassereintritt im Bereich der 3win-Fensterbank sowie über den Anschluss zum Rahmen festzustellen.

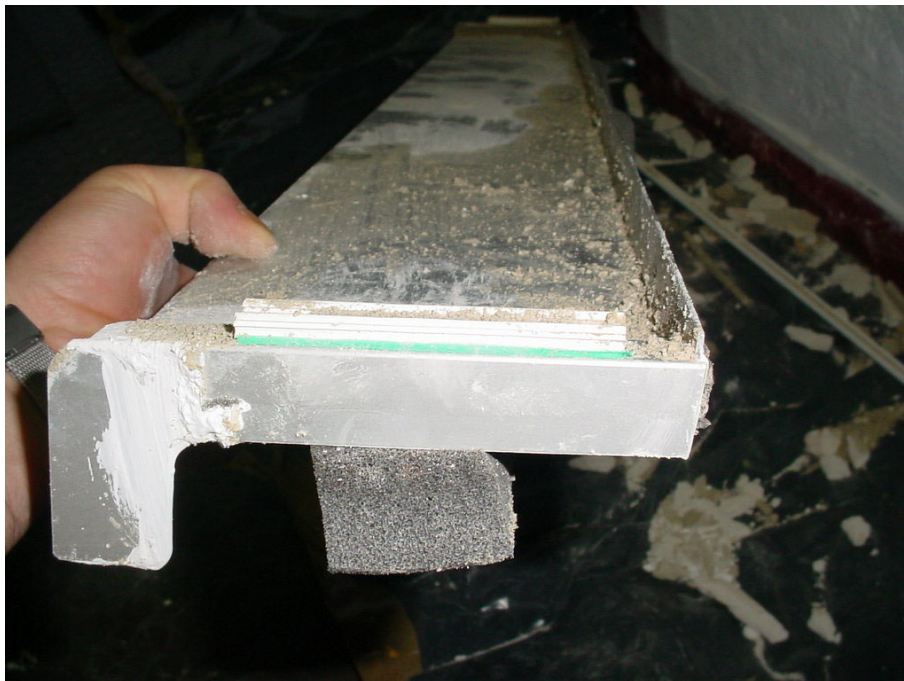
Bild 2 Bauteilprüfung 104 28751, 3win-Fensterbank mit geklebten Bordstücken
